# 金山地域13 菅田9区 土砂・洪水災害ハザードマップ

この地図は、住民同士で話し合い作成した地図です。この地図を見やすい場所に掲示するとともに、普段から家族や友人と話し合うことで災害に備えましょう。

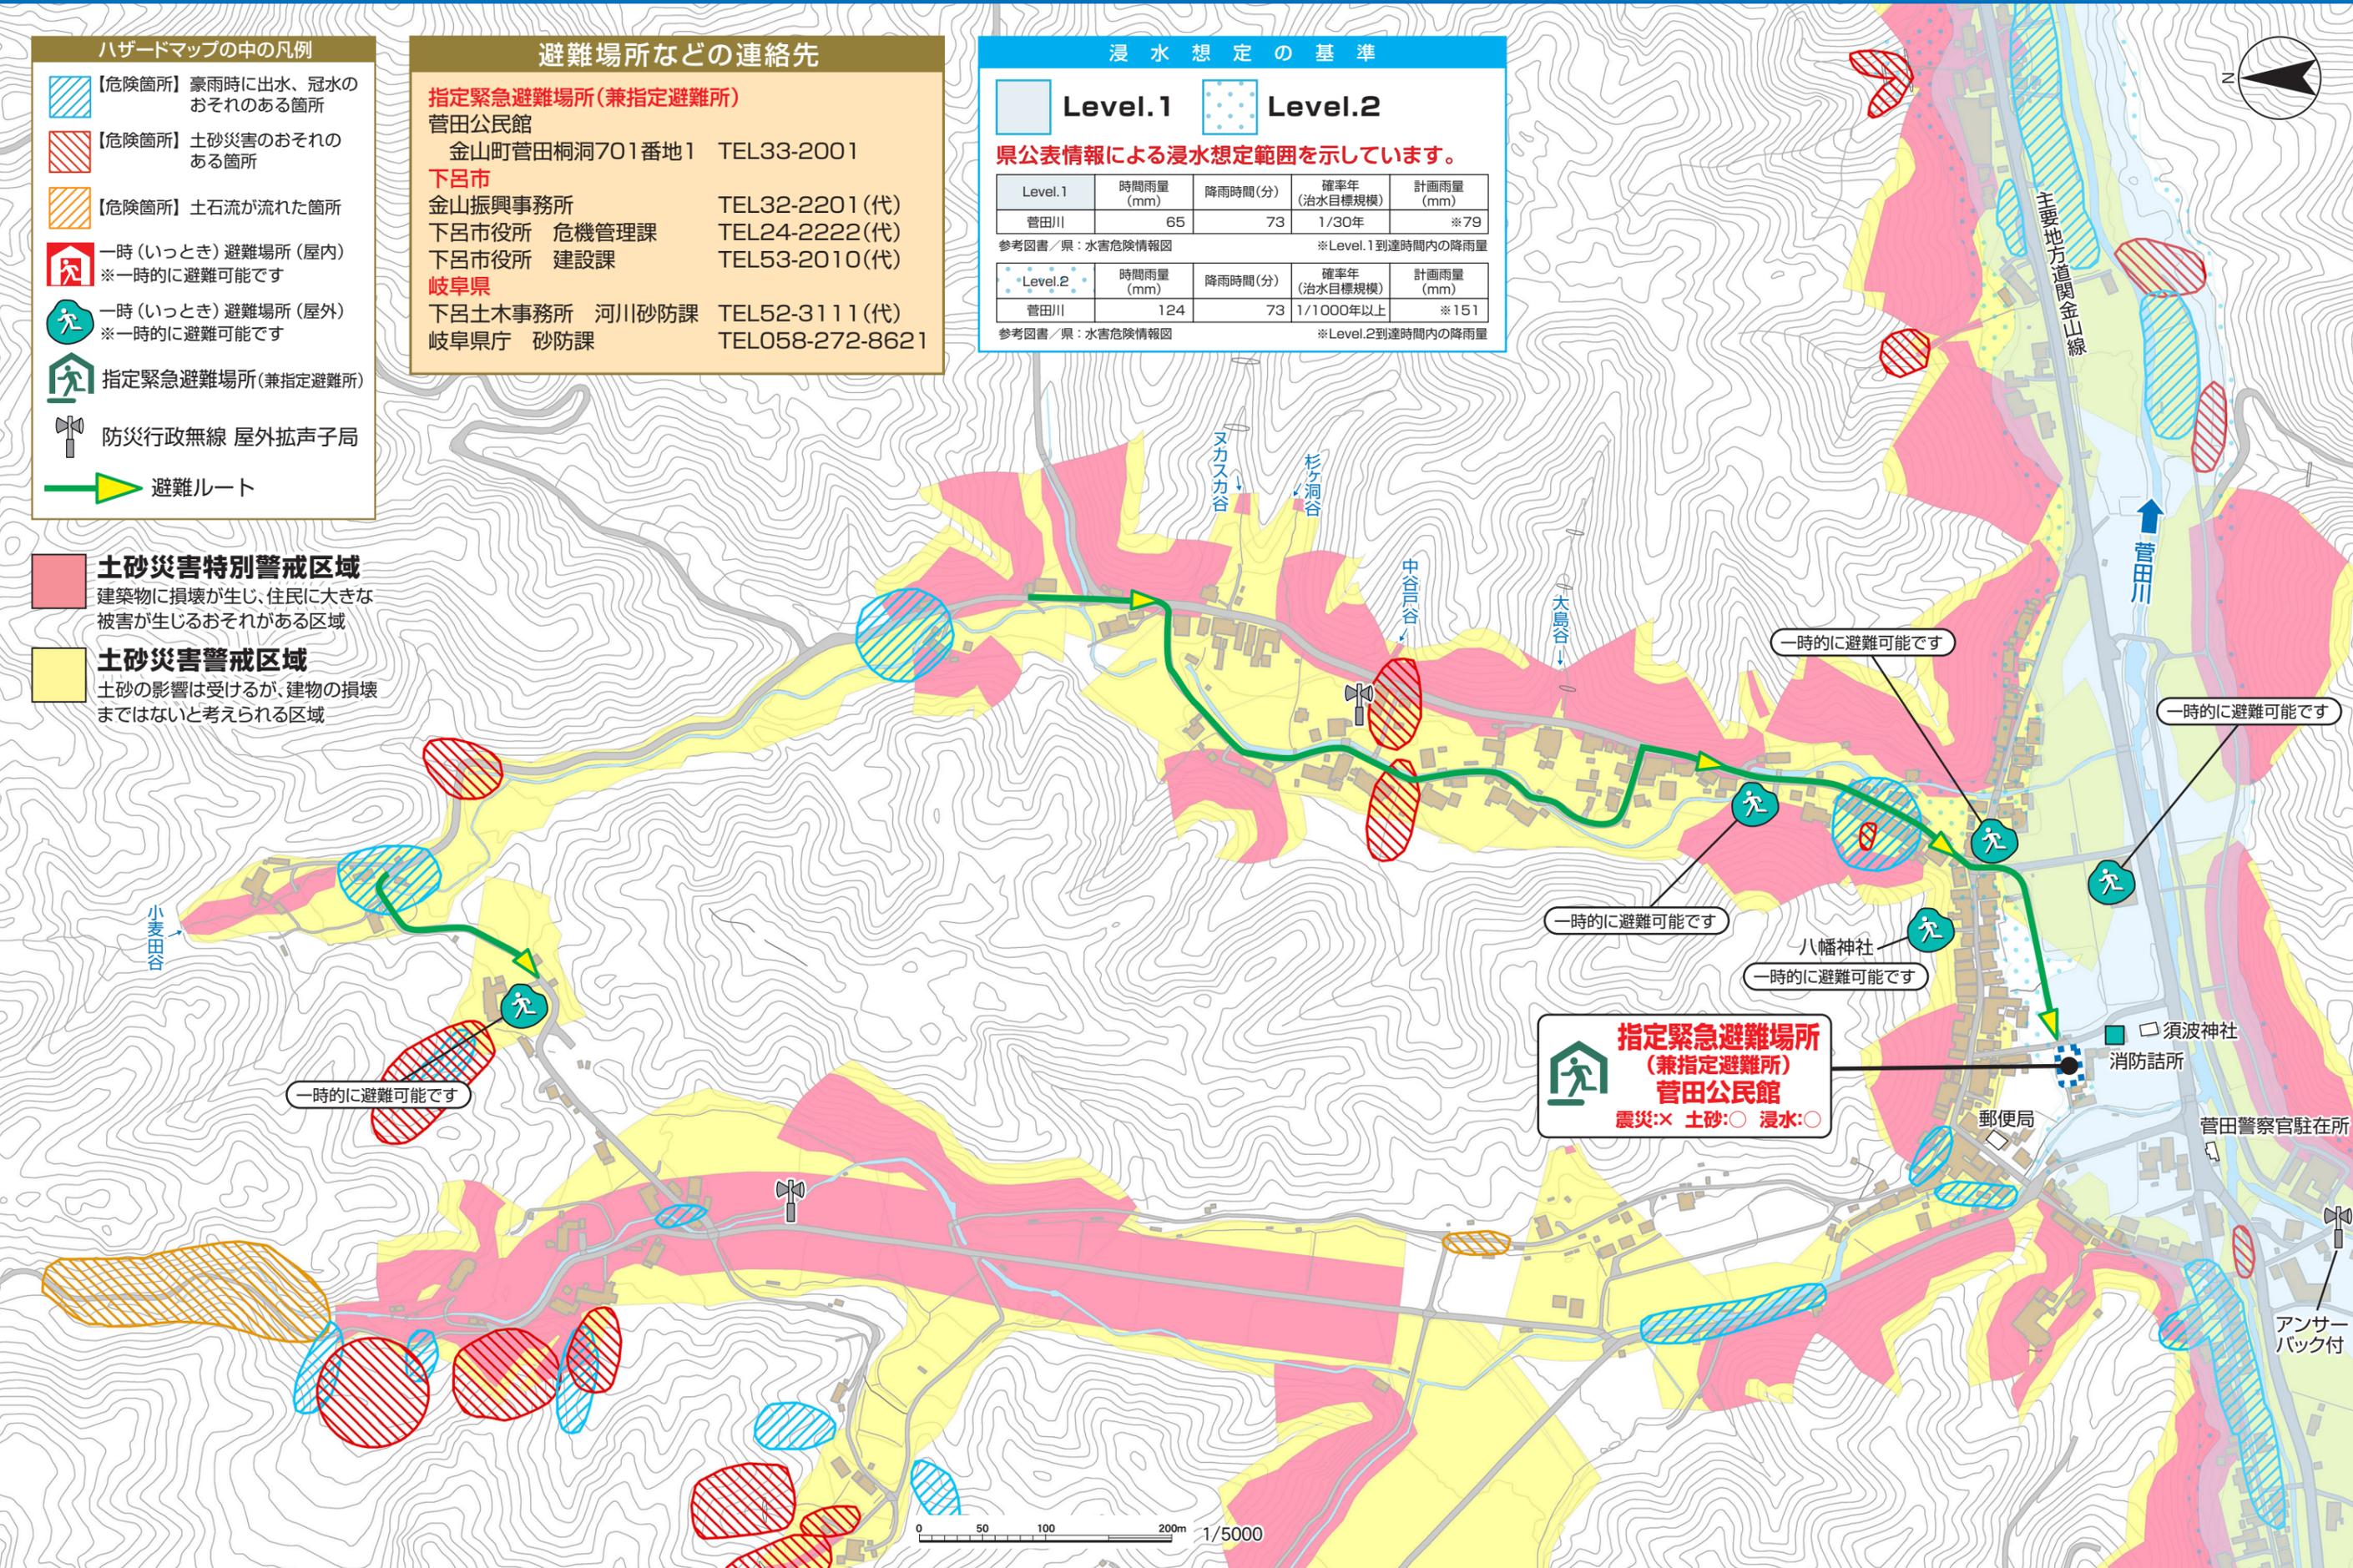
- 【危険箇所】 豪雨時に出水、冠水のおそれのある箇所
- 【危険箇所】 土砂災害のおそれのある箇所
- 【危険箇所】 土石流が流れた箇所
- 一時(いつとき)避難場所(屋内) ※一時的に避難可能です
- 一時(いつとき)避難場所(屋外) ※一時的に避難可能です
- 指定緊急避難場所(兼指定避難所)
- 防災行政無線 屋外拡声子局
- 避難ルート

県公表情報による浸水想定範囲を示しています。

**土砂災害特別警戒区域**  
 建築物に損壊が生じ、住民に大きな被害が生じるおそれがある区域

**土砂災害警戒区域**  
 土砂の影響は受けるが、建物の損壊まではないと考えられる区域

Level.1	時間雨量(mm)	降雨時間(分)	確率年(治水目標規模)	計画雨量(mm)
菅田川	65	73	1/30年	※79

Level.2	時間雨量(mm)	降雨時間(分)	確率年(治水目標規模)	計画雨量(mm)
菅田川	124	73	1/1000年以上	※151
